Instandsetzung Gartenvilla Rennbahnstr. 1, 92318 Neumarkt

Birgit und Stefan Lerzer, Marktplatz 56, 92342 Freystadt

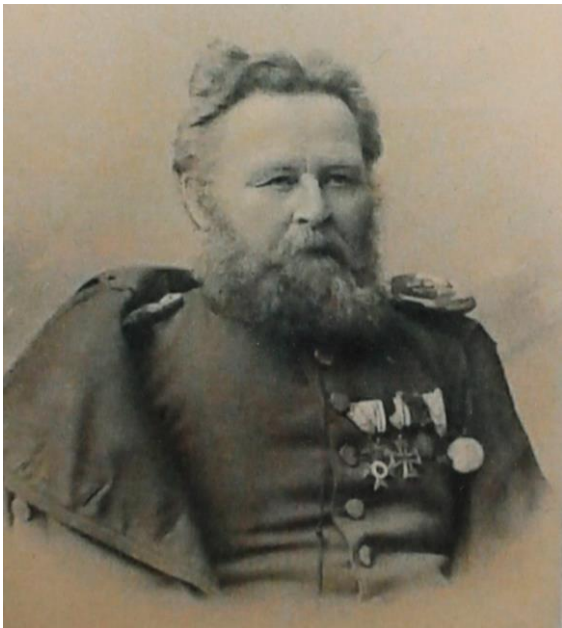
Bei dem nachfolgenden Objekt handelt es sich um die so genannte Gartenvilla, in der Rennbahnstr. 1 in Neumarkt. Beschrieben ist der Bau mit einem zweiflügeligen Grundriss, eingeschossig mit ausgebautem Dachgeschoss und gestelzter, zweifarbiger Backsteinfassade mit vorkragenden Satteldächern und einem Eckturm in Fachwerkbauweise. Entstanden ist die Villa, um 1890. Der Bauherr war Oberstleutnant bei der bayerischen Armee und hat sich das Gebäude nach seinen Vorstellungen erbauen lassen.

Der Bau selber ist in Ziegelbauweise entstanden. Das Mauerwerk im Erdgeschoss mit einer Stärke von ca. 50 cm ist in einem Zug mit dem äußeren Sichtmauerwerk hergestellt worden. Im Obergeschoss wurde die Dicke des Mauerwerks auf 24 cm reduziert und an dem hinter dem Mauerwerk angeordneten Dachstuhl angebunden. Der Turm selbst hat ein tragendes Fachwerk erhalten, das ebenfalls mit einem Ziegelsichtmauerwerk gefüllt ist.

Die gesamte Fassade ist als Schmuckfassade ausgeführt. So gibt es abgesetzte Ecklisenen, Bänderungen die durch Anordnung von stehenden und gedrehten Steinen entstanden sind, Natursteinfensterbänke und einen Natursteinsockel. Zusätzlich wurden verschiedene Farben eingesetzt. Neben der Grundfarbe Ziegelrot, wurden gelbe und lasierte schwarze Steine verwendet.
